INDKALDELSE til ekstraordinær generalforsamling

BUDGET FOR UDSKIFTNING AF TAG

EF Skodsborgparken II

PROJEKTFORSLAG Rev. 2

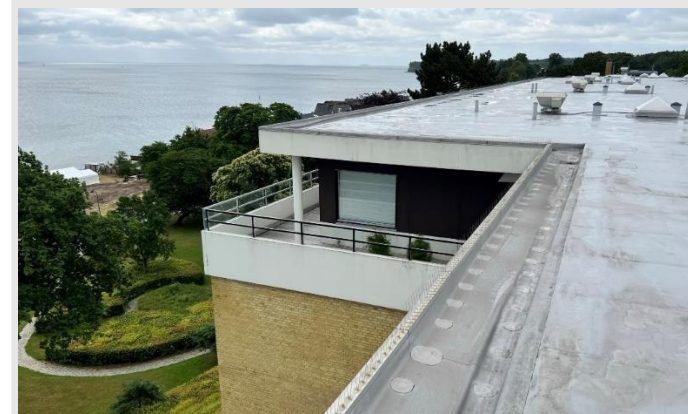
Taget er udført med et udhæng ud over terrasser ved penthouseboliger.

Langs tagets rand (kanter) er der en afvandingsrende opbygget med (beskedent) fald til afløb. Ved fugtmåling flere steder i renderne konstateres forøget fugtindhold i konstruktionen. Vurderingen er, at der er udbredte skader heri. Flere steder kunne armeringsnet i tagdugen tydeligt ses, hvilket er tegn på at tagdugen er gennemslidt. Der var også revner og flere steder lå dugen ujævnt (særligt i render).

Det anbefales ikke at lave en partiel reparation af taget, idet vandet trænger ind flere steder, hvor taget er nedbrudt. Dertil er eksisterende isolering udført i meget brandfarligt materiale, som der er krav til ift. brandbeskyttelse. Det vurderes, at et andet isoleringsmateriale (mineraluld) vil give en bedre brandbeskyttelse af bygningen.

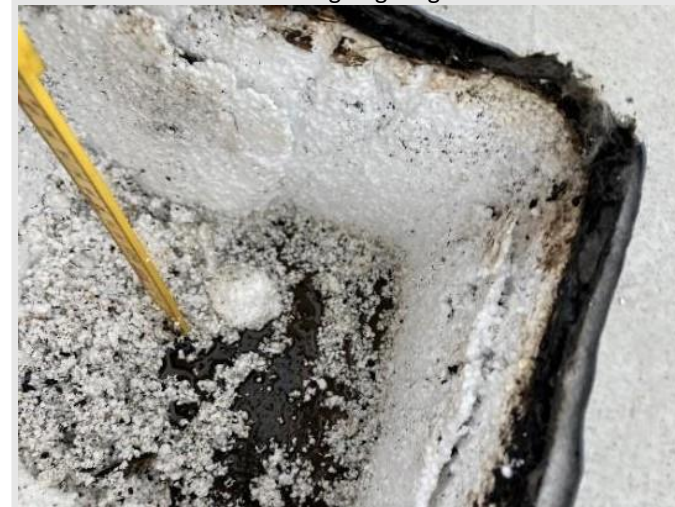
Billedet viser hultagning i randområde i tagets nordlige ende, hvor der ses vand under flamingoen/EPS-polystyrenen.
